### 3. ACTUACIONES PROYECTADAS DE REHABILITACIÓN DE COLECTORES CON ENCAMISADO INTERIOR

**RESULTADO DE LA INSPECCIÓN DE COLECTORES EXISTENTES**

## CONCELLO DE MARIN

LUGAR DE LA INSPECCION:  
**CONCEPCION ARENAL**  
**JOSE TRASENDE**  
 ( MARIN - PONTEVEDRA )

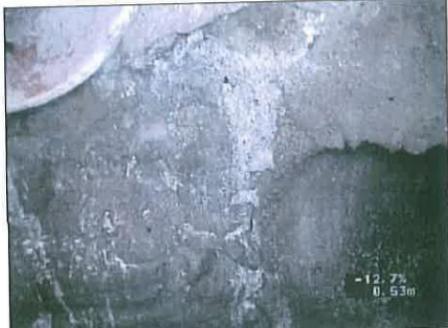
Fotografía: 3a  
0m, Profundidad del pozo: 3,80 Mtros.

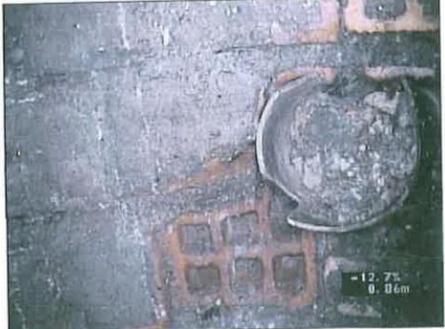
Fotografía: 3b  
0m, Profundidad del pozo: 3,80 Mtros.

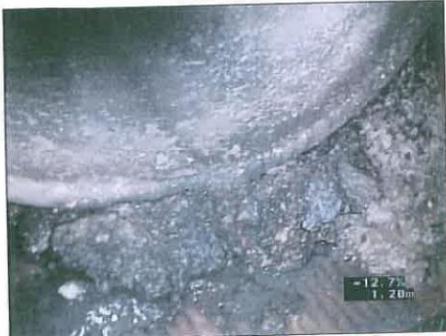
Fotografía: 4a  
0m, Acometidas en el pozo

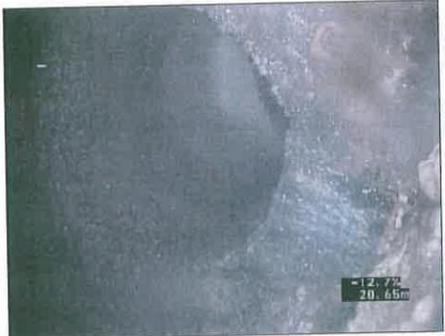
Fotografía: 5a  
20,65m, Desembocadura del edificio. En el numero 110. Panadería A Mazan Verde.

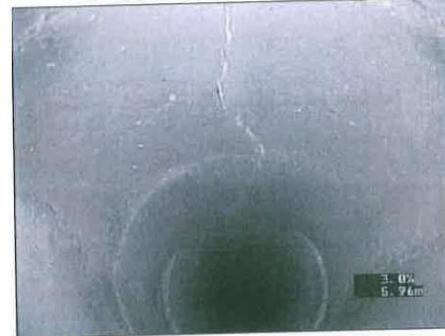
1:125	Distan.(m)	Observaciones	Registr.	Foto	
	0.00	Inicio de la inspección en pozo P0 (aguas arriba) hacia Callejon Mato			
	6.20	Grietas longitudinales		8a

<p>Fotografía: 8a 6,2m, Grietas longitudinales</p> </div> <div style="text-align: center;">

De la documentación se desprende que existen tres tramos de tubería de hormigón de 400 y 500 mm de diámetro en el ámbito del proyecto, a 4 metros de profundidad, cuyas juntas están abiertas y su estado presenta algunas fisuras y pequeñas deficiencias que requieren de una actuación de rehabilitación. El estado de estos colectores permite una reparación desde el interior con un sistema de encamisado con manga continua autoportante.

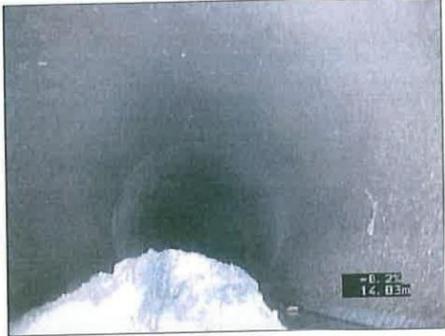
<p>Fotografía: 9a 14m, Se inspeccionara desde el lado contrario</p> </div> </div>					
16.12.22 - CONCEPCION ARENAL.mdb // Hoja: 5

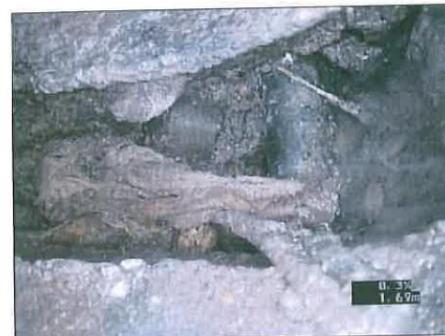
Fotografía: 14a  
1,7m, Junta abierta por el correaguas

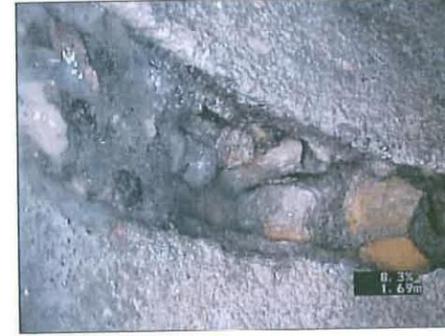
Fotografía: 14b  
1,7m, Junta abierta por el correaguas

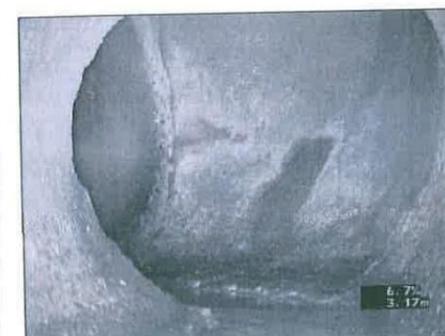
Fotografía: 15a  
3,125m, El colector gira a la drcha.

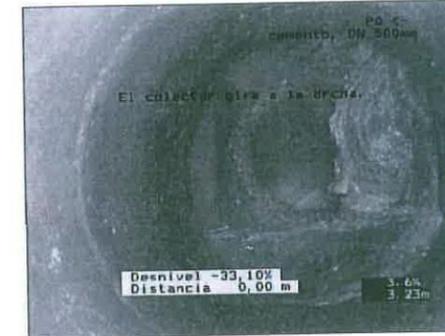
Fotografía: 16a  
3,25m, Fin de la inspección en arqueta del edificio donde hay varias acometidas (visto con el zoom)

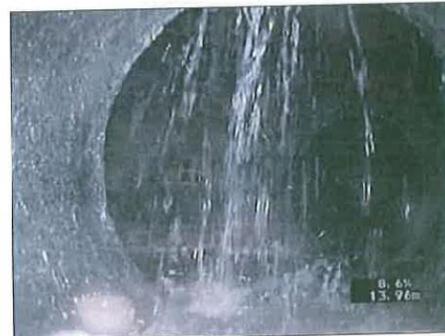
Fotografía: 19a 14m, Fin de la inspección en el pozo P J.T.1 (paso de peatones J.Trasende)

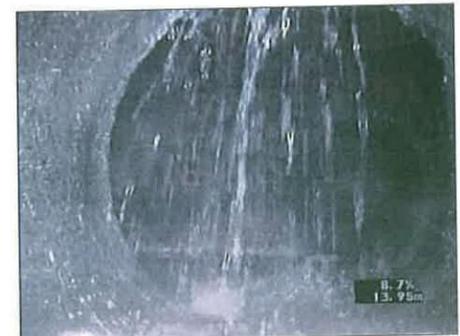
Fotografía: 19b 14m, Fin de la inspección en el pozo P J.T.1 (paso de peatones J.Trasende)

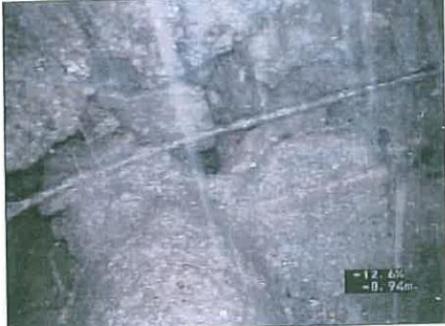
Fotografía: 23a  
0m, De la mitad hacia abajo, el pozo esta muy deteriorado. Corrosion.

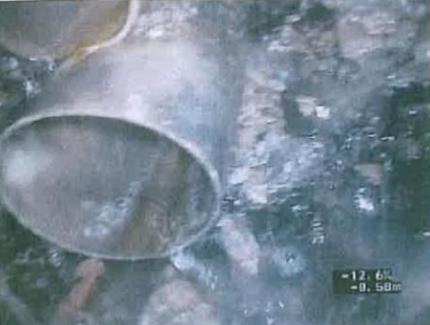
Fotografía: 23b  
0m, De la mitad hacia abajo, el pozo esta muy deteriorado. Corrosion.

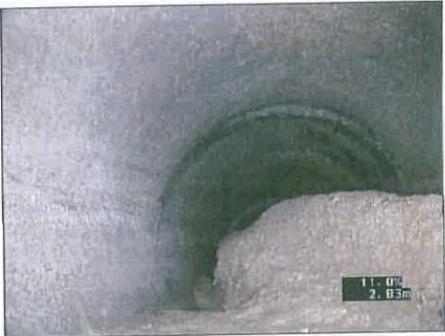
Fotografía: 26a 2,83m, El colector se ve seco. No viene agua. Hay mucha arena limpia.					
16.12.22 - CONCEPCION ARENAL.mdb // Hoja: 14

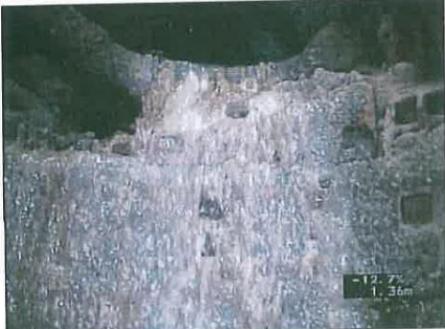
Fotografía: 33a  
0m, Acometida en el pozo

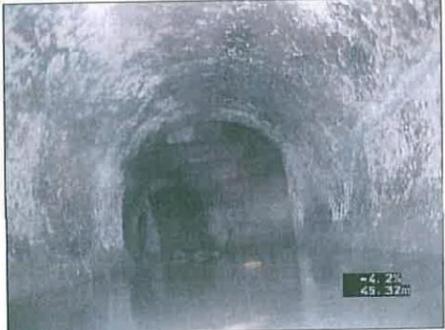
Fotografía: 34a  
46m, Fin de la inspección en pozo P.J.T.2

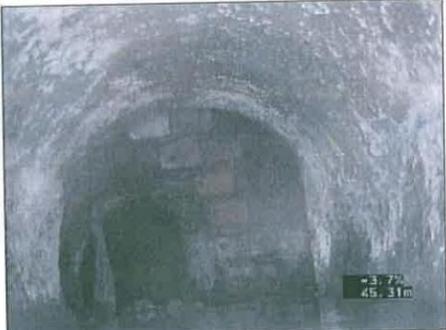
Fotografía: 34b  
46m, Fin de la inspección en pozo P.J.T.2

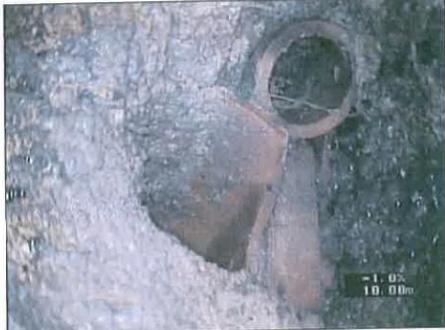
Fotografía: 39a  
10m, Acometidas en el pozo

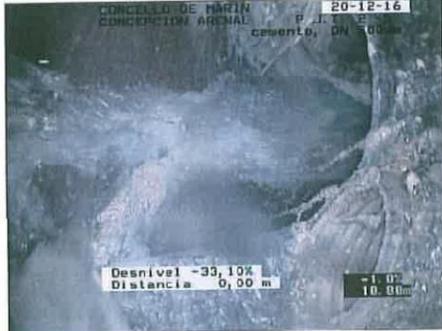
Fotografía: 39b  
10m, Acometidas en el pozo

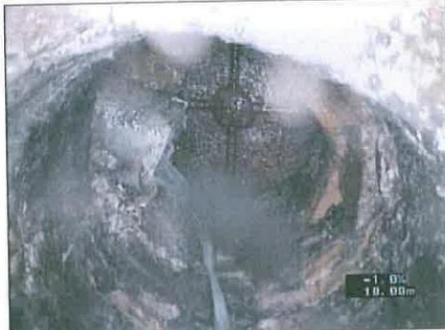
Fotografía: 40a  
10m, Fin de la inspección en pozo P.J.T.3

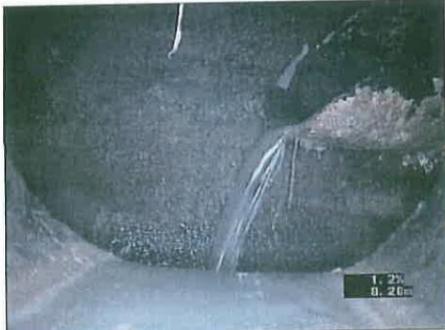
Fotografía: 43a  
8,75m, Acometida en el pozo

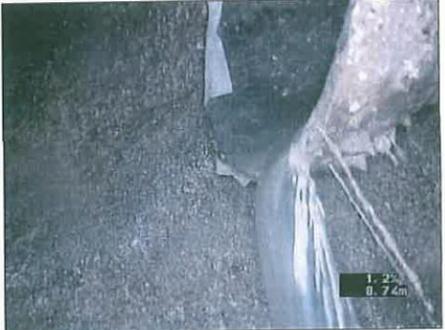
Fotografía: 43b  
8,75m, Acometida en el pozo

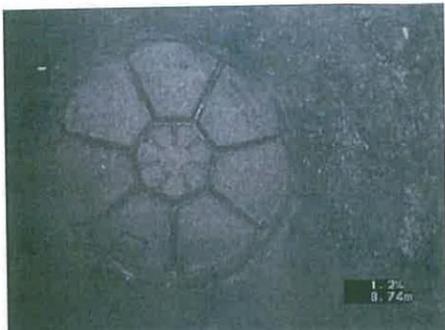
Fotografía: 44a  
8,75m, Fin de la inspección en pozo P.J.T.4

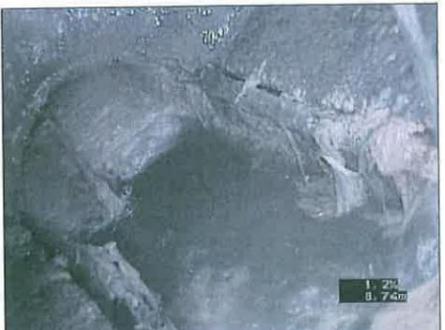
Fotografía: 44b  
8,75m, Fin de la inspección en pozo P.J.T.4
