### 3. ACTUACIONES PROYECTADAS DE REHABILITACIÓN DE COLECTORES CON ENCAMISADO INTERIOR

**RESULTADO DE LA INSPECCIÓN DE COLECTORES EXISTENTES**

## CONCELLO DE MARIN

LUGAR DE LA INSPECCION:  
**CONCEPCION ARENAL**  
**JOSE TRASENDE**  
 ( MARIN - PONTEVEDRA )

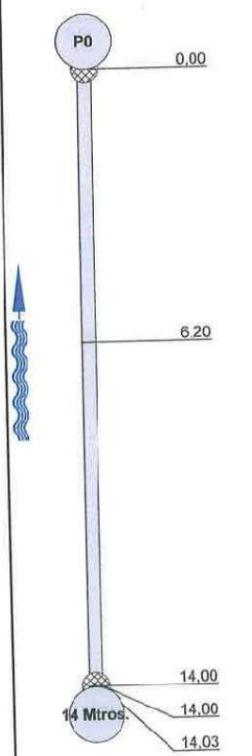
1:125	Distan.(m)	Observaciones	Registr.	Foto	
	0.00	Inicio de la inspección en pozo P0 (aguas arriba) hacia Callejon Mato			
	6.20	Grietas longitudinales		8a

14.00	Se inspeccionara desde el lado contrario		9a	
	14.00	Falta 6 Mtros. aprox. para llegar al siguiente pozo			
	14.03	Fin de la inspección

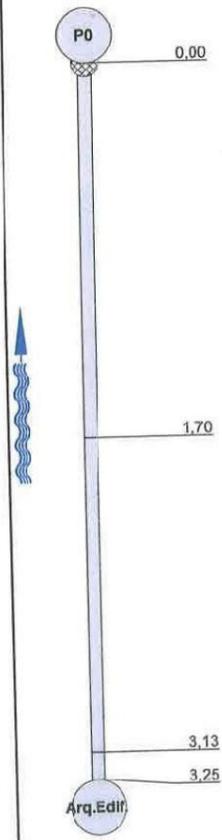
1:25	Distan.(m)	Observaciones	Registr.	Foto
	0,00	Inicio de la inspección en pozo P0 (aguas arriba) por debajo del edificio de la Joyería Fontán		
	1,70	Junta abierta por el correaguas		14a, b
	3,13	El colector gira a la drcha.		15a
	3,25	Fin de la inspección en arqueta del edificio donde hay varias acometidas (visto con el zoom)		16a
